# Rapport de témoignage

- En juin 2010, mon bureau d'étude a réalisé une prestation de service à la demande du Conseil Général du Tarn, pour le compte de la CACG, afin de délimiter les surfaces de zones humides présentes sur l'emprise de la zone d'étude du projet de retenue d'eau de Sivens, selon les modalités des arrêtés ministériels du 24 juin 2008 et du 1<sup>er</sup> octobre 2009

## Les conditions de mes observations le 25 octobre 2014

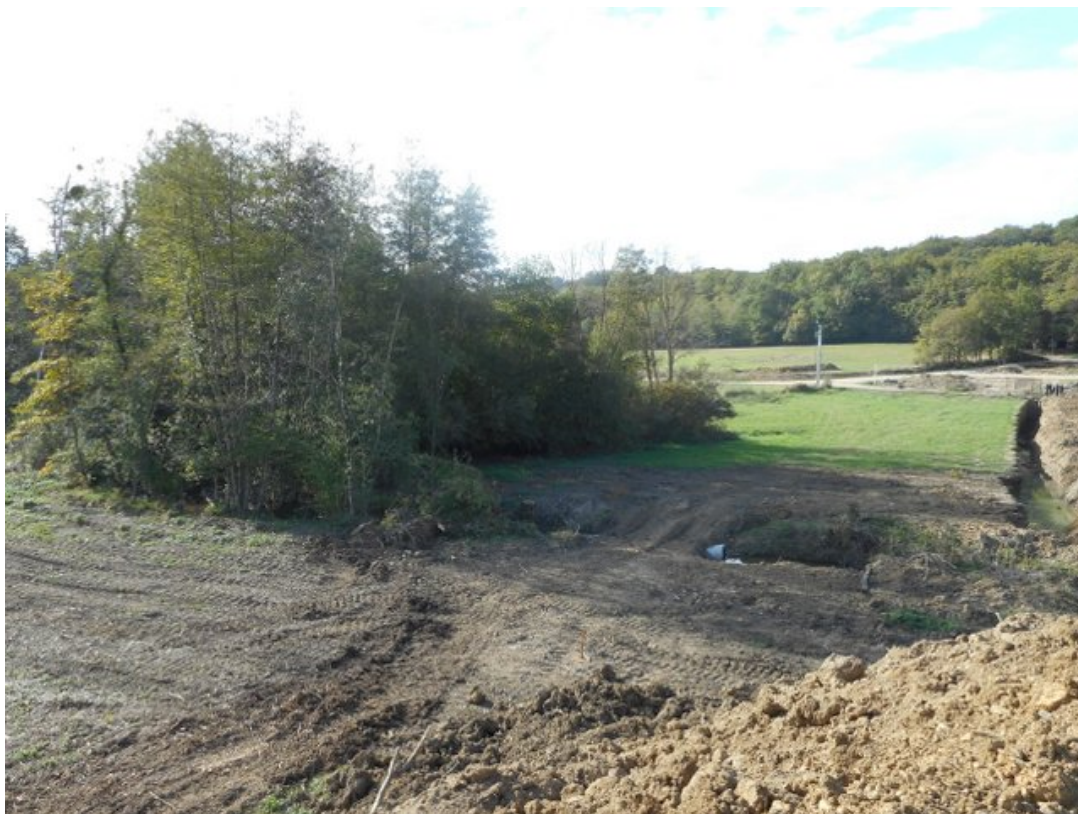
- Compactage du sol par le passage d'engins de chantier à chenilles (cf. photo 5 et 6)
  - Creusement d'un fossé de drainage (cf. photo 1 et 3)
  - Dépôt d'un volumineux tas de remblais (cf. photos 5, 9)

- Installation d'un passage busé sur le Tescou dimensionné pour faire franchir des engins à proximité de la limite du bois marécageux conservé.(cf. photo 1 et 2)

Photo 1 le 25/10/2014 à 15 :41 vue sur la partie amont de la zone humide non détruite, observation du passage busé, du sol tassé , du fossé de drainage, du pied de remblais

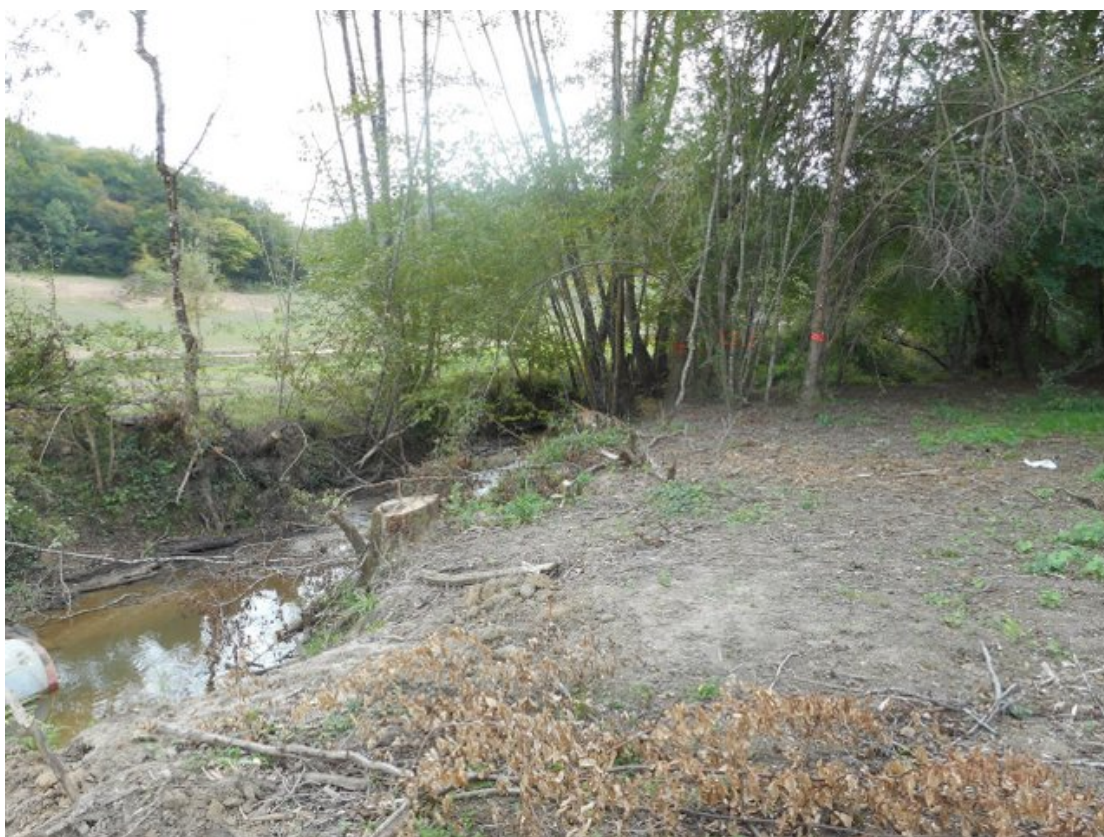
- seule une partie densément boisée de la zone humide initiale avait été conservée. Il s'agit de la partie la plus en aval composée du bois marécageux et d'une partie de la prairie humide à jonc acutiflore. Elle portait, sur son extrémité amont, des marques de peinture orange sur des troncs d'arbres ressemblant à un balisage (cf. photo 2).  
J'ai levé quelques points GPS permettant de positionner la limite de cette zone humide restée en état. (cf. la carte n° 1)

Photo 2 le 25/10/2014 16:04 amont de la zone humide non détruite, noter les marques de peinture sur les arbres

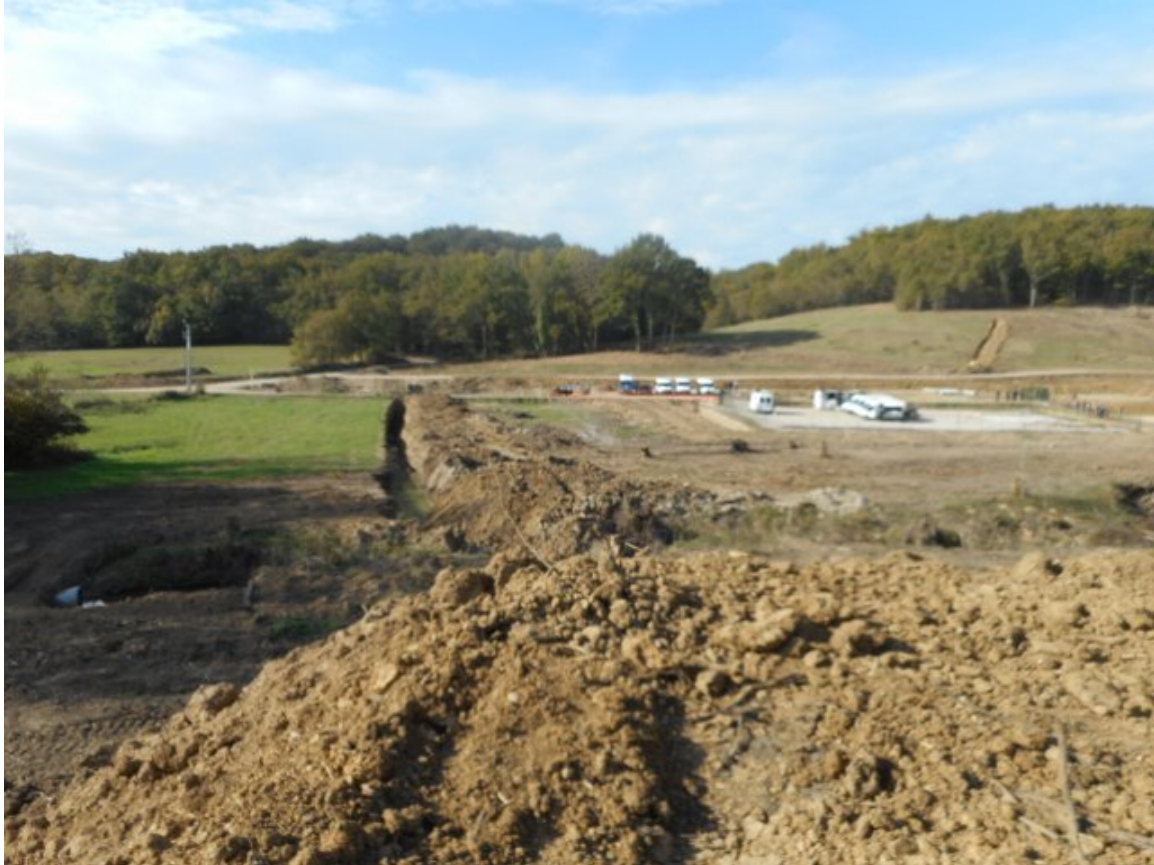
Photo 3 le 25/10/2014 15:41 vue depuis le sommet du remblais rive gauche

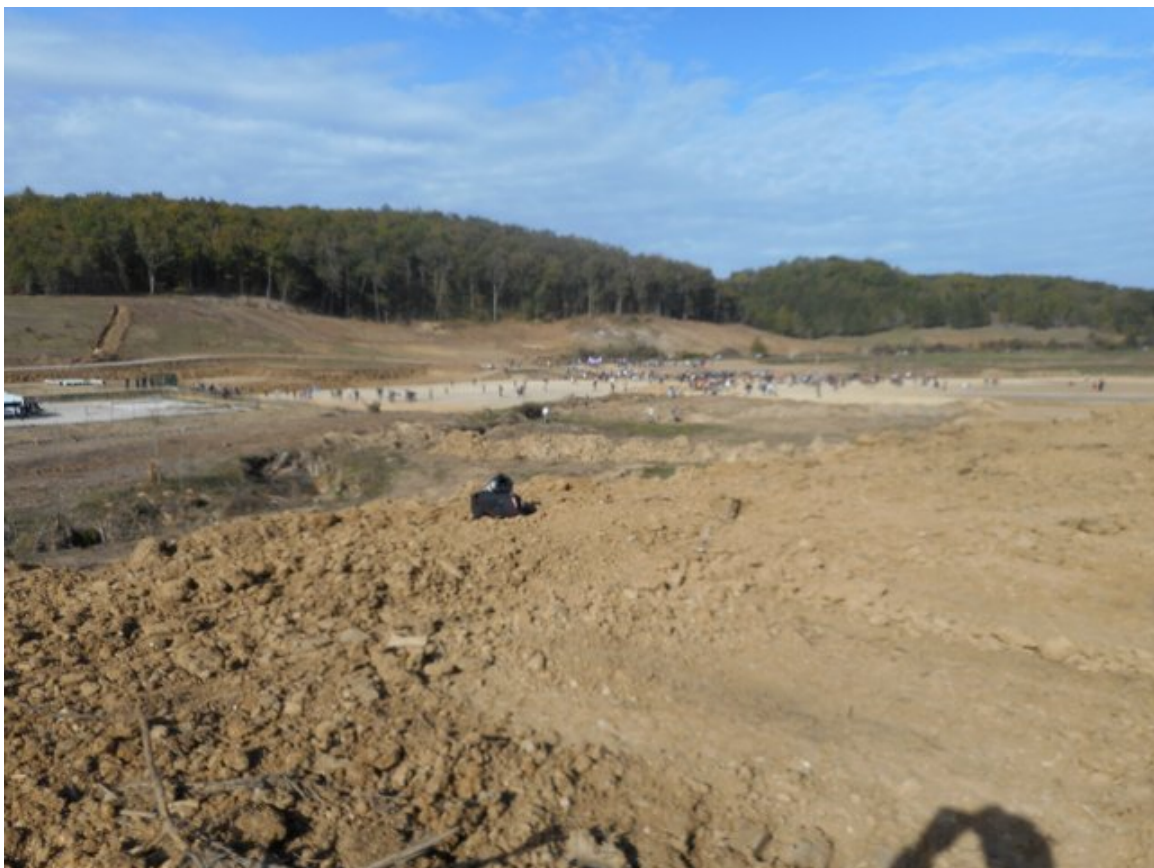
Photo 4 le 25/10/2014 15:41 vue depuis le sommet du remblais vers la rive droite

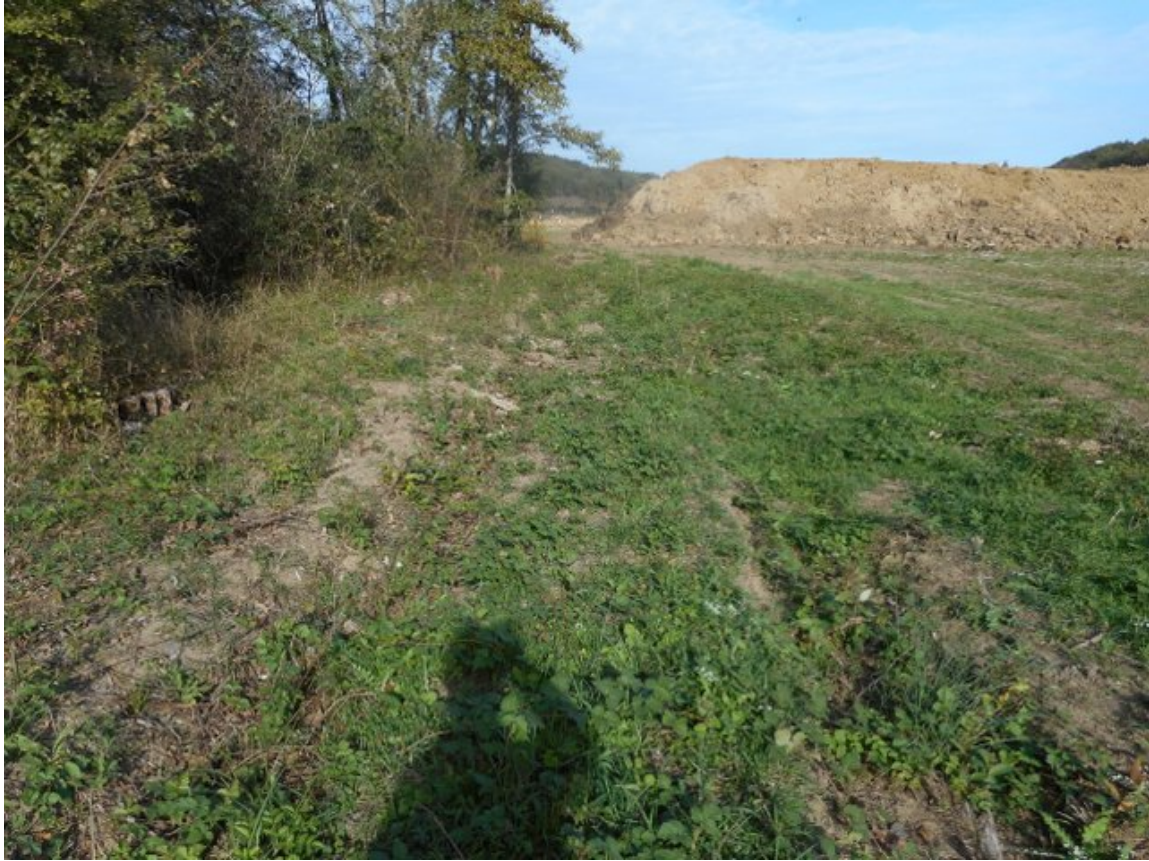
Photo 5 le 25/10/2014 15:45 vue depuis le bord du boisement humide rive gauche vers l'amont, au premier plan une végétation colonisant un sol qui avait été mis à nu récemment, puis qui a été tassé (observations d'ornières et de traces de chenilles)

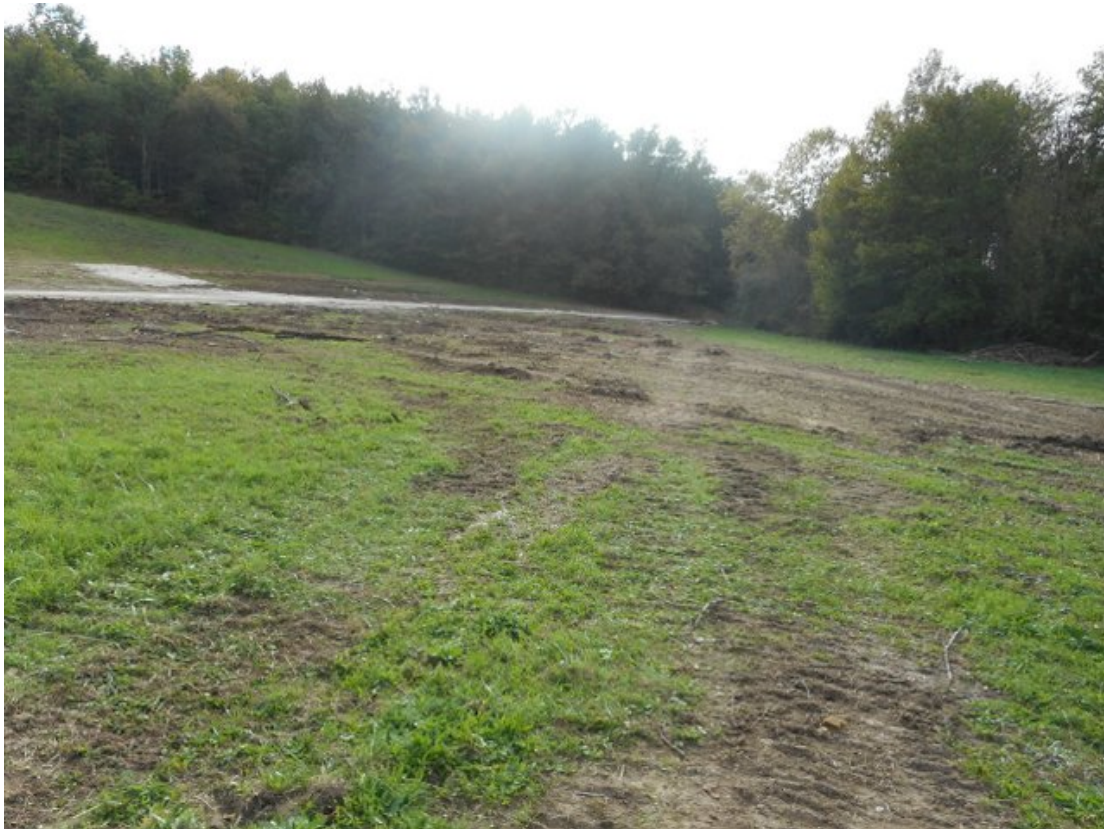
- J'ai noté la présence d'une nouvelle piste d'accès au chantier bordant la rive gauche de la zone humide encore en état (cf. photo 6 et 8). Cette piste se situe en dehors de l'emprise du chantier qui m'avait été présentée par les promoteurs du projet lors de l'évaluation des impacts prévisibles sur les zones humides en 2011. J'ai observé que les gravats ayant servi à la création de cette piste et contenant des détritiques de nature indéterminée, à moitié calcinés, ont été poussés en lisière de la zone humide et probablement même sur des sols hydromorphes de la zone humide (cf. photo 7).

- La piste d'accès au chantier bordant la rive gauche de la zone humide encore en état, observée sur le terrain et qui ne m'avait pas été présentée par les promoteurs du projet lors de l'évaluation des impacts prévisibles sur les zones humides en 2011, peut provoquer des perturbations d'écoulements préjudiciables à la zone humide voisine. Ce genre d'ouvrage peut avoir un effet négatif sur les écoulements d'eau dits hypodermiques (situés dans le premier mètre du sol).  
*(Le ministère de l'environnement d'ailleurs s'en préoccupe, puisqu'il a chargé mon bureau d'étude et un laboratoire du CNRS de réaliser un projet de recherche pour évaluer les techniques qui peuvent réduire cet impact par les infrastructures linéaires de transport - programme ITTECOP, CIL&B, FRB 2014.)*  
Il faudrait ici évaluer plus précisément l'impact de cette piste sur les écoulements et sur la zone humide voisine.

Photo 6 le 25/10/2014 15:55 espace rive gauche du boisement humide , végétation initiale broyée, sol tassé, jeune végétation colonisant le sol mis à nu, piste d'accès nouvelle

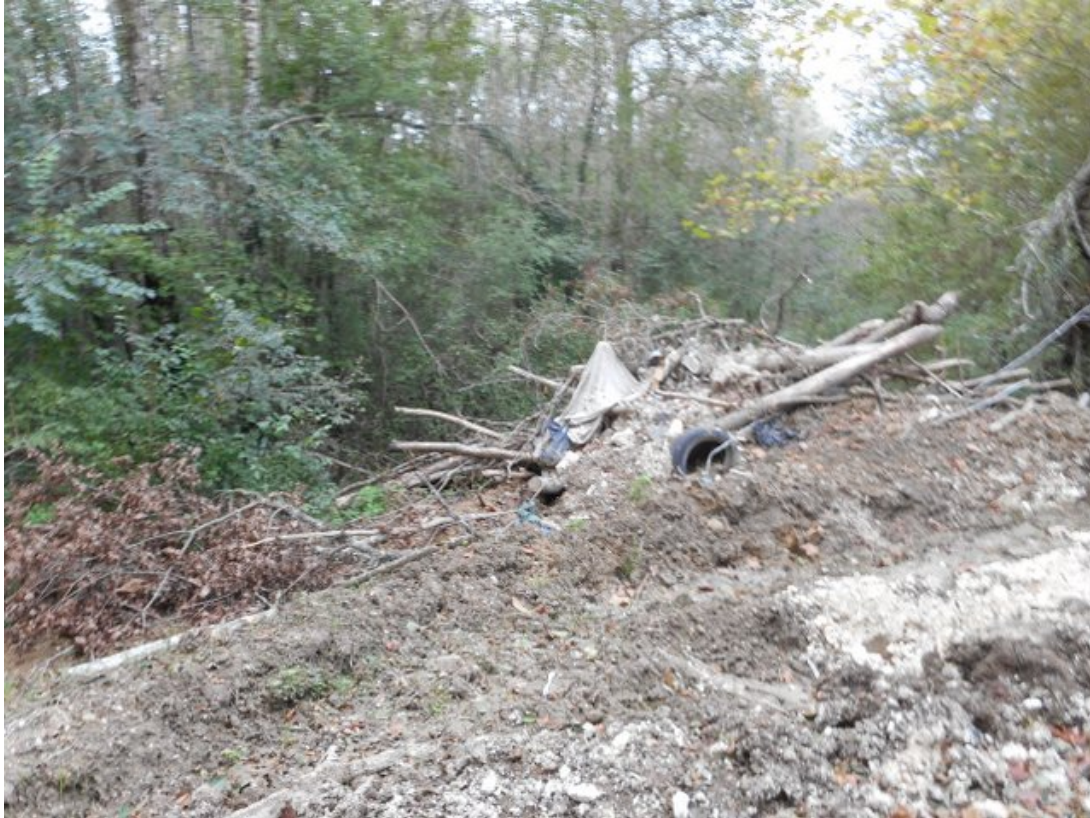
- Par ailleurs, il semble que des gravats ayant servi à la création de cette piste et contenant des débris de nature indéterminée à moitié calcinés, ont été poussés en lisière de la zone humide et probablement même sur des sols hydromorphes, ce qui peut impacter directement la zone humide et diminuer sa surface. Là encore il faudrait aller évaluer plus précisément sur le terrain, les impacts de ces dépôts sur la zone humide.

Photo 7 le 25/10/2014 15:56 bord du bois humide, rive gauche, dépôt de matériaux et de débris au bord ou/et sur la zone humide

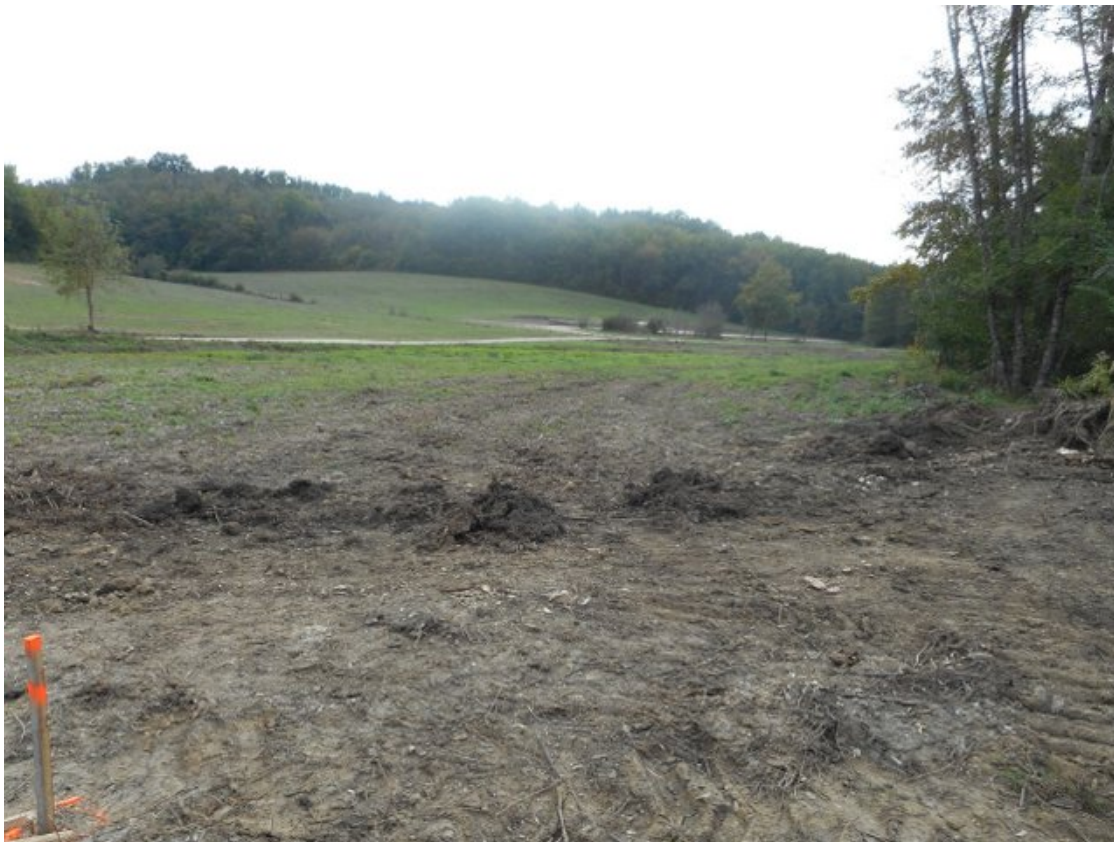
Photo 8 le 25/10/2014 16:05 sol remanié et tassé au premier plan , nouvelle piste en arrière plan

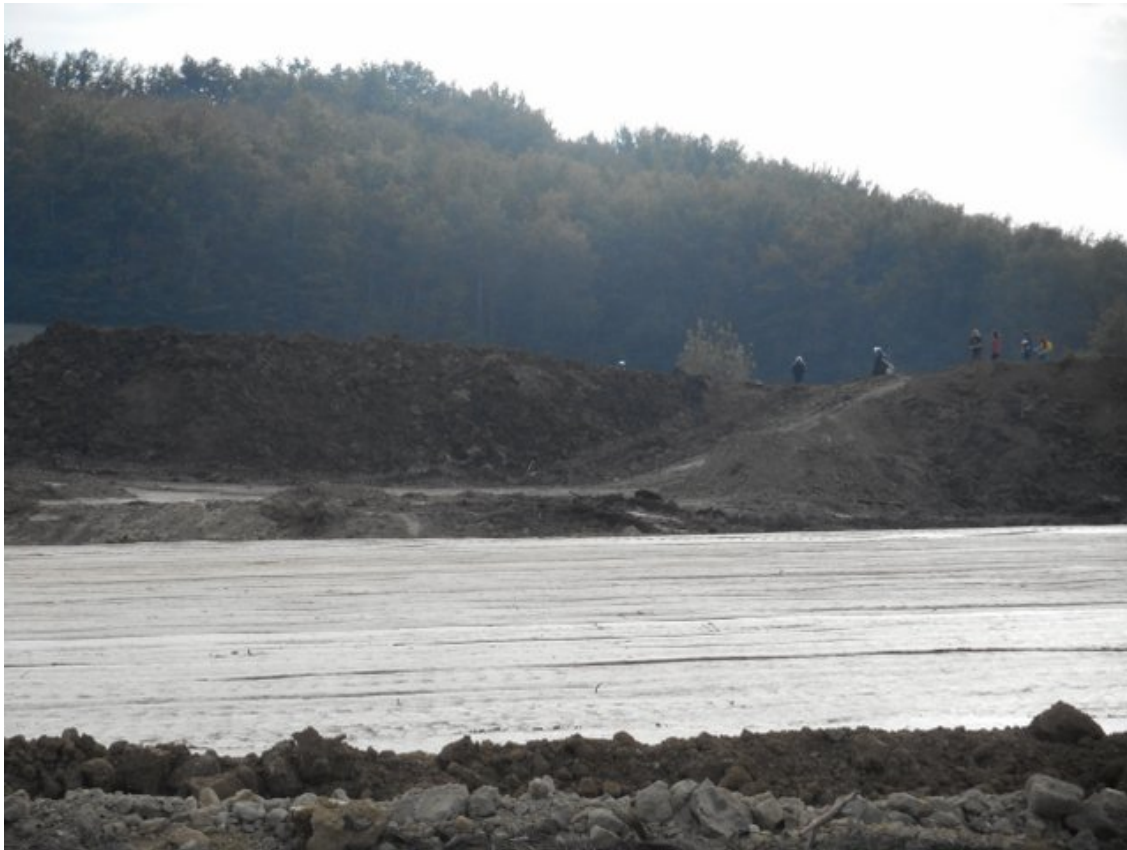
Photo 9 le 25/10/2014 16:26 vue éloignée vers l'aval rive gauche, au premier plan espace terrassé (fondation de la digue ?), puis remblais au second plan dont une partie est probablement située sur la zone humide qu'il fallait préserver

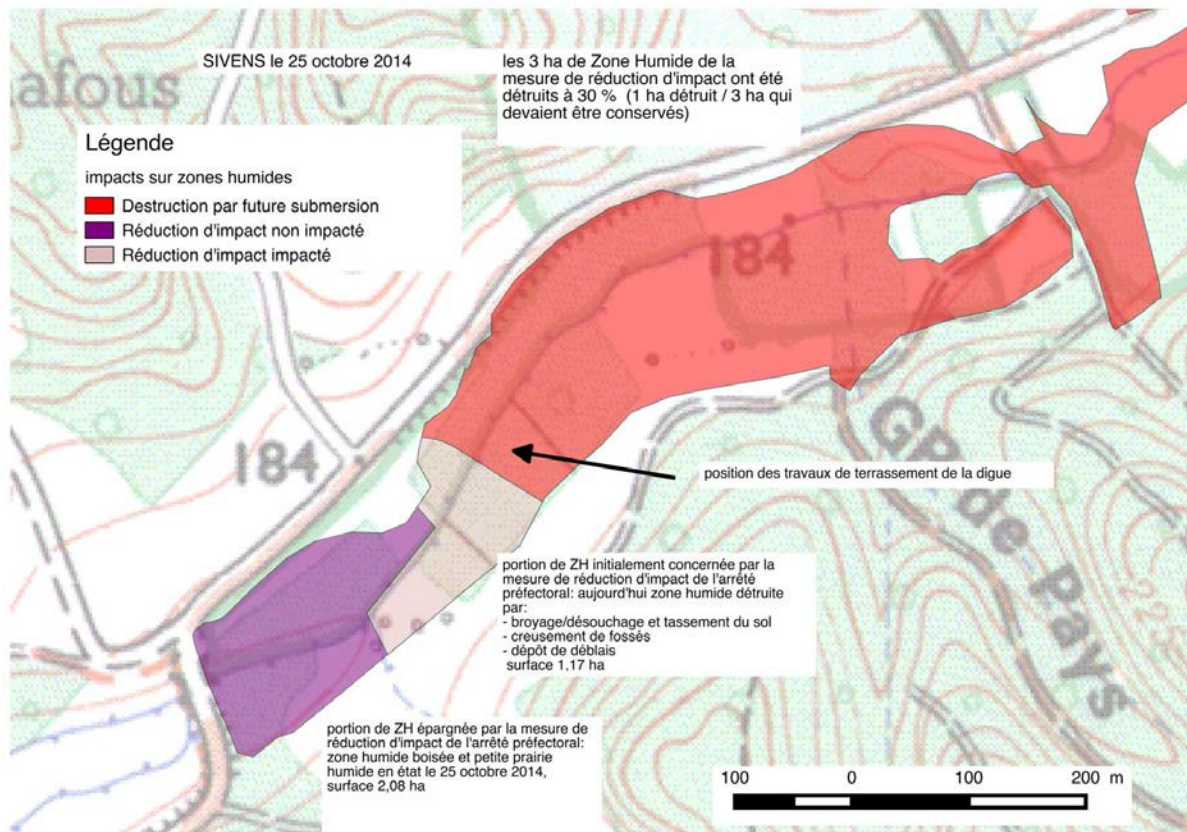
- Revenu à mon bureau, j'ai pu mesurer la surface de zone humide conservée à l'aide des points GPS relevés sur le terrain, de mon système d'information géographique, et des données dont je disposais en 2011 pour évaluer les impacts du projet. **J'évalue cette surface de zone humide conservée aujourd'hui à 2.08 ha (20 800 m<sup>2</sup>).**

Carte 1 position schématique des différentes zones humides en aval du site
